KAJIAN KERAWANAN LONGSOR TEBING SUNGAI CODE
DAERAH ISTIMEWA YOGYAKARTA
(STUDI KASUS : PENGGAL SUNGAI CODE ANTARA BANTENG-GONDOLAYU)

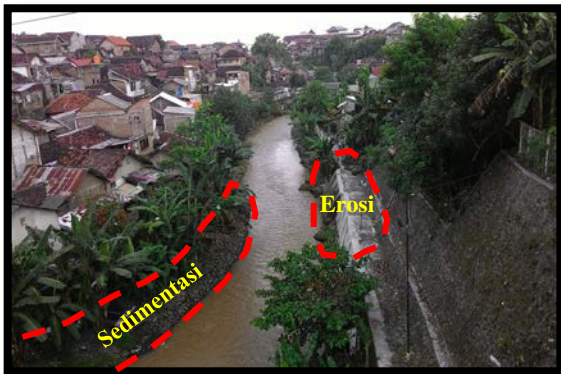
Gambar 4 Proses erosi dan sedimentasi pada alur Sungai Code penggal Banteng-Gondolayu DI Yogyakarta (Kel. Cokrodingratan x : 430592 y : 9140145, 2015)
Sumber : Foto lapangan (2015)

Proses erosi atau gerusan dan sedimentasi merupakan proses yang alami dan tidak bisa dipisahkan. Proses tersebut akan selalu berpasangan dan saling memenuhi satu sama lain. Sungai Code penggal Banteng-Gondolayu mengalami hal tersebut dan berlangsung alami yang merupakan dinamika sungai. Proses erosi atau gerusan dapat menyebabkan longsor tebing jika kaki tebing maupun dasar sungai tergerus sedangkan proses sedimentasi akan menyebabkan perubahan dasar sungai dan pendangkalan sungai. Proses-proses tersebut termasuk ke dalam morfodinamika sungai.

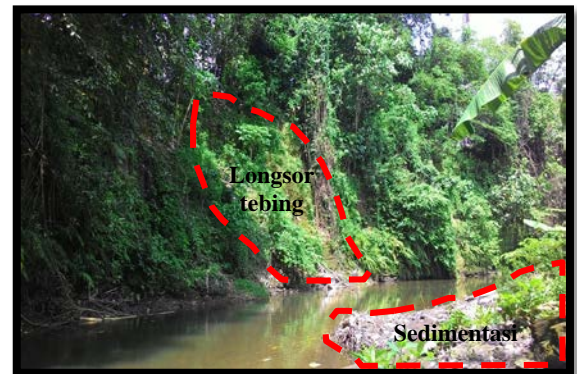
Gambar 5 Tebing sungai yang longsor di alur Sungai Code penggal Banteng-Gondolayu DI Yogyakarta (Kel. Sariharjo x : 431317 y : 9143785, 2015)
Sumber : Foto lapangan (2015)

Berdasarkan Gambar 5 tebing sungai memiliki kemiringan yang terjal, terletak pada kelokan sungai dan memiliki ketinggian tebing yang tinggi. Gambar 5 menunjukkan bahwa tebing sungai mengalami longsor diakibatkan posisi tebing yang terletak di kelokan sungai lengkung luar yang cenderung mengalami proses gerusan. Gerusan terjadi di kaki tebing dan dasar sungai yang mengakibatkan longsohnya tebing. Hal sebaliknya terjadi pada kelokan sungai lengkung dalam yaitu proses sedimentasi. Faktor kemiringan tebing sangat berhubungan dengan kerawanan longsor tebing sungai. Gambar 5 menunjukkan kondisi tebing yang terjal, tinggi sehingga membuat material longsor yang banyak. Kondisi tebing yang semakin terjal akan membuat material longsor yang ada akan semakin banyak sehingga dapat menutup aliran sungai dan menyebabkan perubahan morfodinamika sungai.

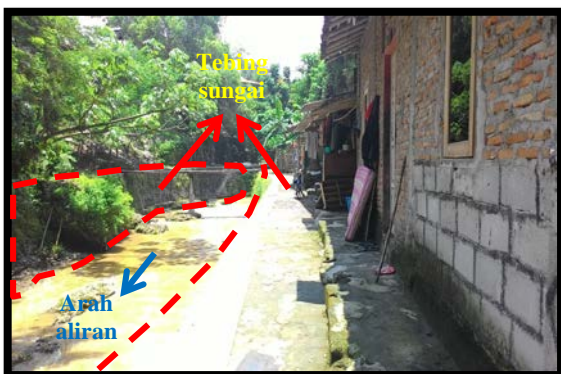
Gambar 6 Permukiman diatas tebing Sungai Code penggal Banteng-Gondolayu DI Yogyakarta (Kel. Sinduadi x : 430553 y : 9142292, 2015)
Sumber : Foto lapangan (2015)

- Berdasarkan Gambar 6 kondisi sempadan Sungai Code penggal Banteng-Gondolayu sangat memprihatinkan. Gambar 6 menunjukkan bahwa permukiman terletak diatas tebing sungai dan sangat membahayakan. Hal tersebut membuat permukiman rawan terhadap longsor tebing sungai. Longsor tebing sungai disebabkan oleh gerusan yang terjadi di kaki tebing dan dasar sungai akibat dari aliran sungai maupun lahar hujan. Lahar hujan yang memiliki daya tabrak yang kuat dan terdiri dari material yang masif dapat menggerus tebing sungai. Tebing sungai yang tergerus akan mengalami longsor dan jika ada permukiman yang terletak diatas tebing maupun di sekitarnya maka akan terdampak longsor. Oleh karena itu faktor jarak terhadap sungai sangat berhubungan dengan kerawanan longsor tebing sungai karena jarak terhadap sungai akan menentukan seberapa luas daerah yang terdampak oleh longsor tebing sungai.

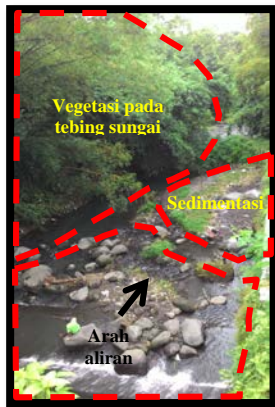
Gambar 7 Vegetasi pada tebing Sungai Code penggal Banteng-Gondolayu DI Yogyakarta (Kel. Sariharjo x : 431277 y : 9143704, 2014)
Sumber : Foto lapangan (2014)

Berdasarkan Gambar 7 kenampakan vegetasi pada tebing Sungai Code penggal Banteng-Gondolayu masih lebat dan kondisi tersebut sangat baik bagi tebing sungai. Kondisi aliran sungai memiliki aliran yang cukup cepat dengan material aliran sungai berupa pasir, kerikil, dan kerakal yang berasal dari Gunungapi Merapi. Aliran dengan campuran material pasir, kerikil dan kerakal akan memiliki daya tabrak yang kuat dan dapat merusak stabilitas tebing sungai. Akan tetapi kondisi tebing pada daerah ini cukup baik karena memiliki banyak vegetasi. Jenis vegetasi yang ada berupa beragam tanaman bamboo dan beberapa pohon serta semak belukar. Tebing dengan kondisi seperti ini cukup baik untuk mengurangi kerawanan longsor tebing sungai karena dapat mengurangi kecepatan aliran air sehingga mengurangi pula jumlah pemindahan butiran sedimen atau gerusan yang terjadi. Oleh karena itu faktor penggunaan lahan sangat berpengaruh terhadap kerawanan longsor tebing sungai karena dengan berbedanya jumlah vegetasi akan berbeda pula tingkat kerawanannya.

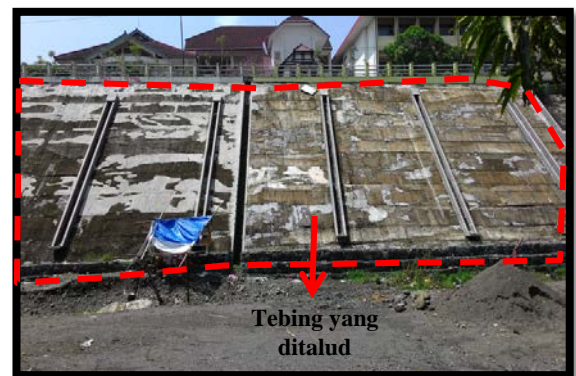
Gambar 8 Tebing sungai yang ditalud (Kel. Kotabaru x : 430590 y : 9139512, 2015)
Sumber : Foto lapangan (2015)

Berdasarkan Gambar 8 tebing sungai memiliki kondisi tebing yang telah ditalud dengan struktur beton. Kondisi tebing rawan mengalami keruntuhan diakibatkan oleh kondisi tebing yang terjal dan adanya gerusan aliran sungai. Tebing tersebut terletak pada kelokan sungai yang cukup tajam sehingga dapat menambah tingkat kerawanan

longsor tebing sungai pada lokasi tersebut. Menurut informasi yang didapatkan dari warga sekitar diketahui bahwa tebing tersebut pernah mengalami keruntuhan diakibatkan oleh adanya lahar hujan dari erupsi Gunungapi Merapi. Keruntuhan yang terjadi cukup membahayakan dikarenakan ada beberapa permukiman dan jalan yang terletak diatas tebing tersebut. Tebing yang walaupun sudah bertalud pernah mengalami dua kali keruntuhan. Keruntuhan pertama menyebabkan beberapa kios yang berada diatas tebing runtuh dan jalan ambles beberapa centimeter. Keruntuhan kedua menyebabkan jalan mengalami ambles kembali. Oleh karena itu setelah kejadian tersebut warga sekitar meminta kepada pihak yang terkait untuk merekonstruksi tebing dengan pembangunan talud dan perbaikan jalan. Walaupun telah dilakukan hal tersebut, tidak menutup kemungkinan akan terjadi longsor kembali karena hal tersebut hanya bertujuan untuk meminimalisir longsor dan memperkuat tebing. Tebing tersebut dapat mengalami longsor kembali karena masih terdapat gerusan aliran sungai yang dapat semakin buruk jika terjadi lahar hujan dari erupsi Gunungapi Merapi.

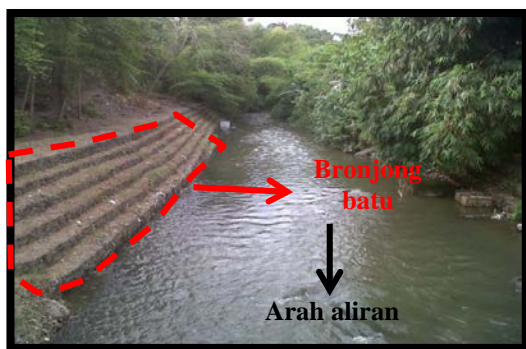
Gambar 9 Tebing sungai yang diberi bronjong batu (Kel. Sinduadi x : 430446 y : 9140803, 2013)
Foto lapangan (2013)

Berdasarkan Gambar 9 kondisi tebing sungai telah diberi bronjong batu yang merupakan salah satu upaya untuk meminimalisir longsor tebing sungai. Gambar 9 menunjukkan bahwa tebing sungai diberi bronjong batu pada sisi kiri tebing yang berbentuk teras yang dapat mengurangi kemiringan tebing yang terjal dan dapat menahan longsor yang ada. Berdasarkan informasi warga sekitar, daerah tersebut pernah mengalami longsor dan luapan lahar hujan Gunungapi Merapi dan membuat warga tidak dapat melewati jalan diatasnya.
